Datum | 2021-10-26

Miljöprovtagning i syfte att undersöka förekomst av glykol i mark, Orsa kommun

Bilaga 1	Sammanställning fältprotokoll
Bilaga 2	Analysresultat
Ritning -01	Provtagningspunkter

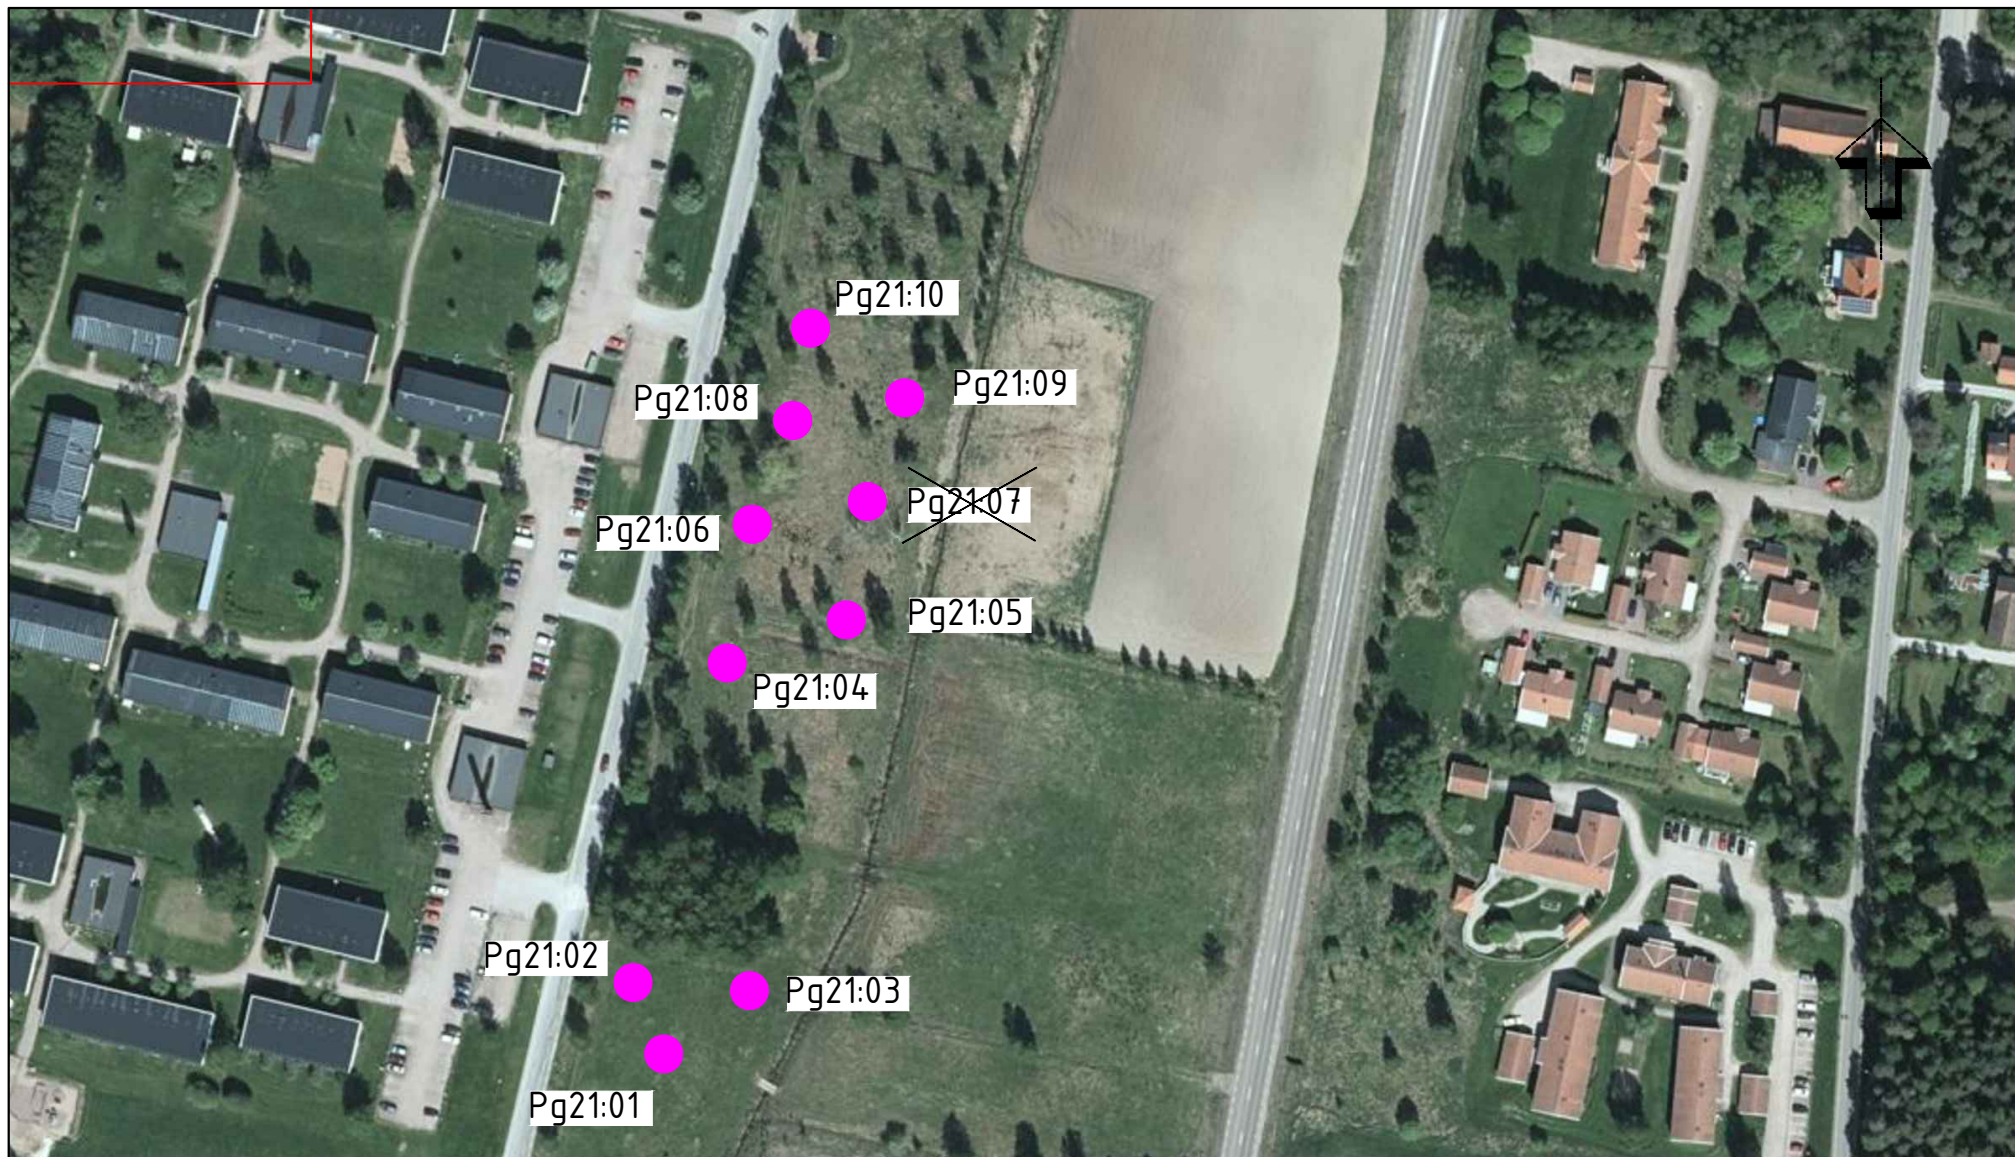
Undersökningen utfördes genom provgropsgrävning med grävmaskin. Samtliga planerade provgropar kunde utföras enligt plan utom Pg21:07 då misstanke om elkabel fanns inom området för denna. Utförda provgropar framgår av **ritning -01**. Jordartsammansättning i respektive provtagningspunkt framgår av **bilaga 1**. Som framgår av bilagan förekom endast jordar av silt och lera inom området undantaget i Pg21:08 där fyll förekom ovan ett tunt lager av torv följt av silt.
