På uppdrag av Orsa Grönklitt friluftsanläggning AB har Sweco upprättat en PM Geoteknik inför upprättande av ny detaljplan och exploatering i sydöstra delen av Orsa Grönklitt. Då det inom området finns bergbranter så skall dessa bedömas utifrån ras/skredrisk. PM geoteknik kompletteras därför med en PM berg. Bedömningen av berget görs utifrån SGI:s riktlinjer för utredning av blocknedfall och bergras, steg 2, -förenklad riskbedömning.

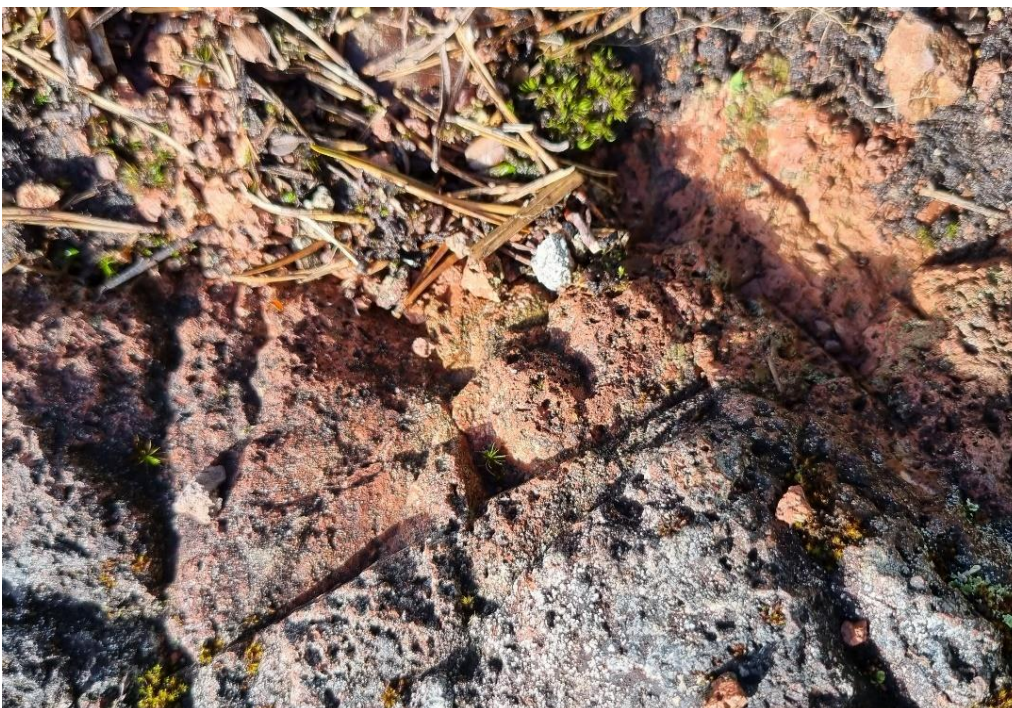
Figur 4.2 Vittrad porfyr i område 1.

Bergmassan kan betecknas som blockig med sprickavstånd på 0,1-2 m. Bergkvaliteteten i de observerade blottningarna kan anses som god.

I blottningarna framträder i huvudsak 2 sprickgrupper en med strykning 230-275° och brant stupning samt en med strykning 130-150° med stupning på 70-90°. Några mindre

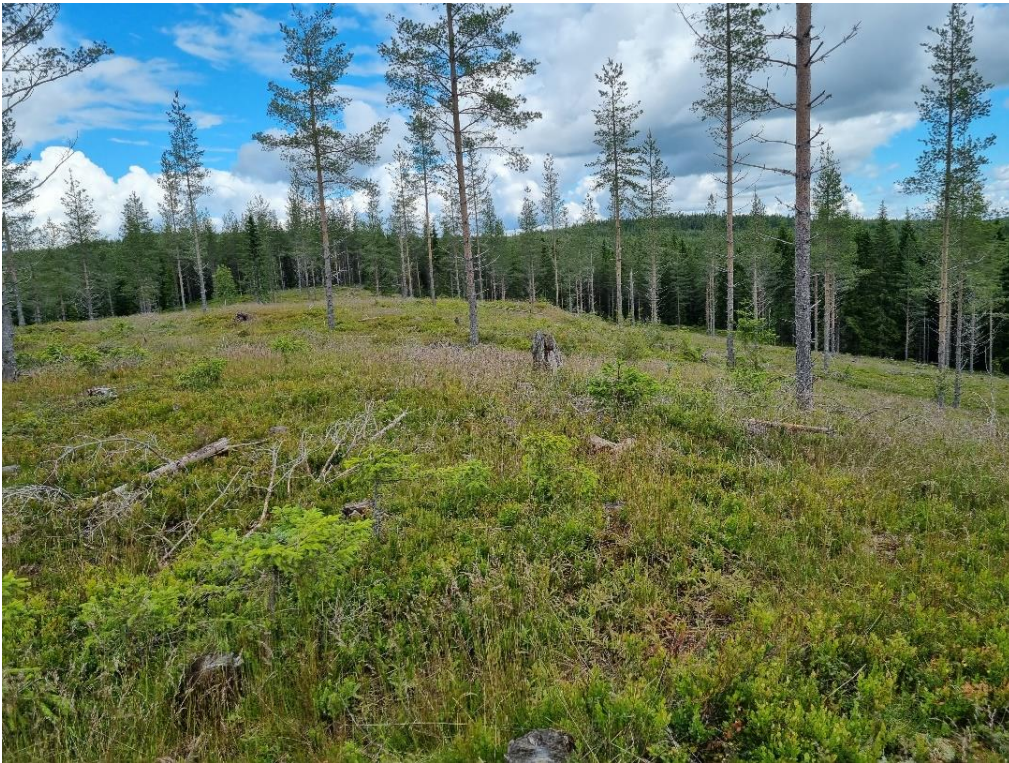
Område 2 består av en kulle med lokala höjdvariationer på 5-10 m.

Inga branta partier finns som kan utgöra en risk för bergutfall.

Figur 4.3 Centrala delen av område 1.

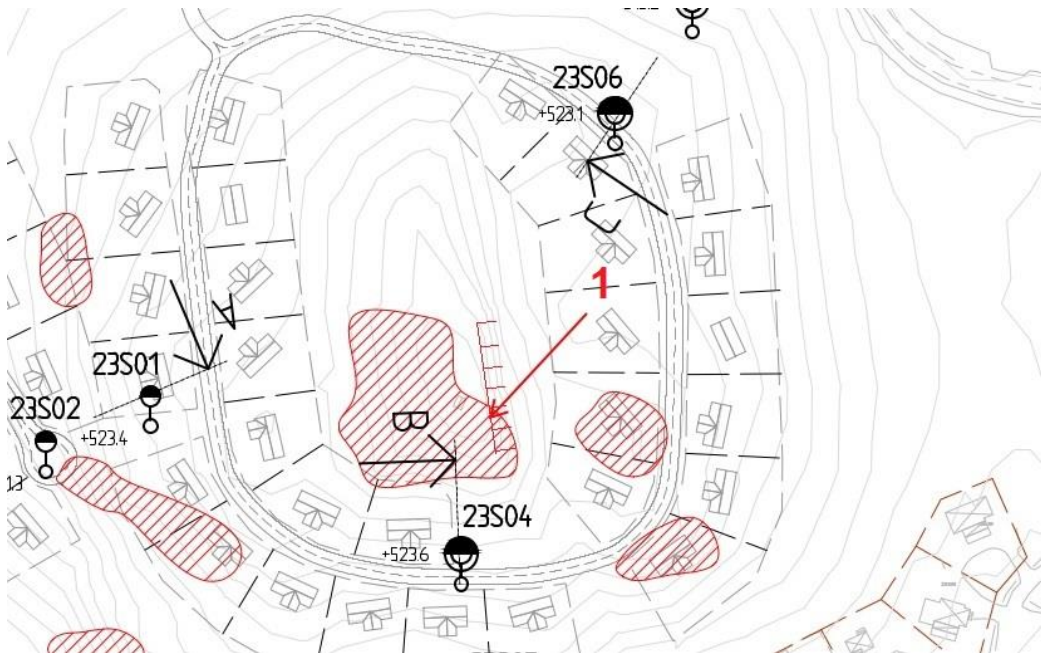
Längs östra sidan av bergets topp finns en ca 50 m lång bergbrant med upp till 3 m höga vertikala väggar.

Även om sprickgrupper framträder tydligt så är risken för blockutfall liten.

Figur 4.4 Bergbrant östra sidan av bergets topp, med markering för bergbrant.

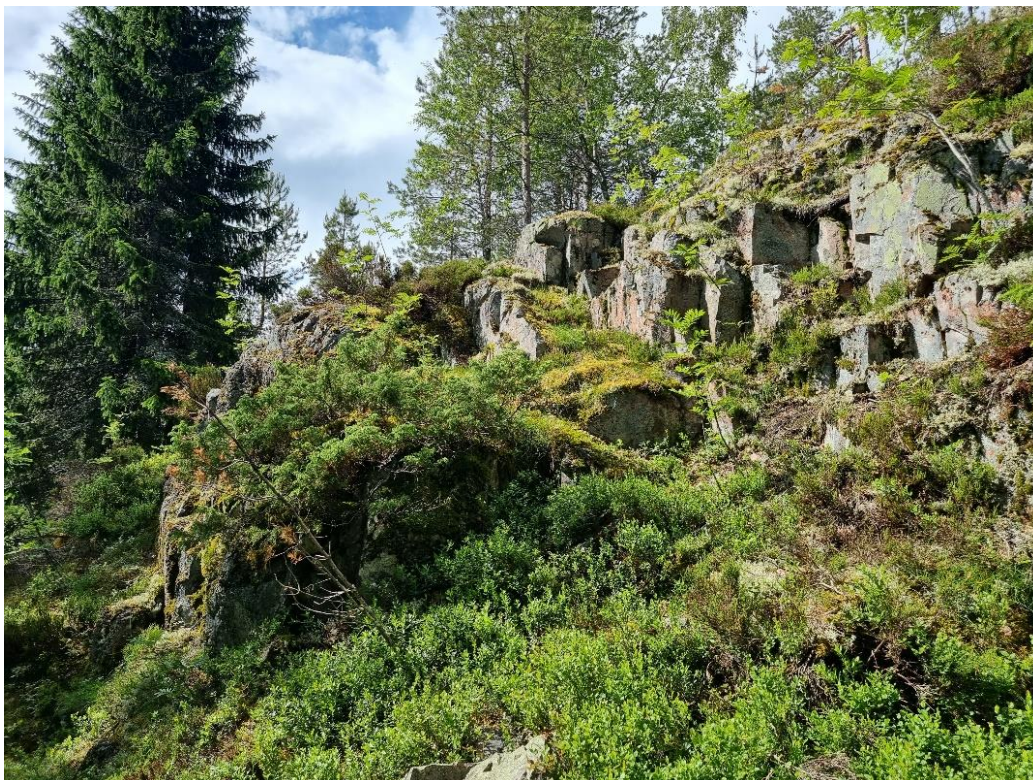
Figur 4.5 bergbrant längs östra sidan av bergets topp.

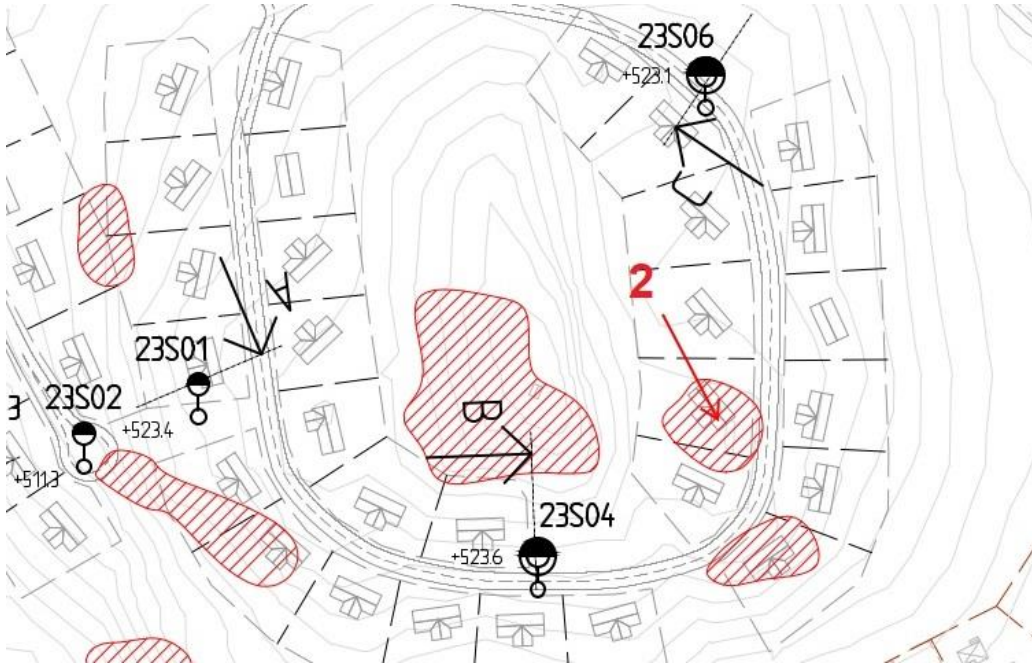
Ca 50 m O om bergets topp finns en berghäll utan några branta partier.

Figur 4.6 Flack håll öster om bergets topp.

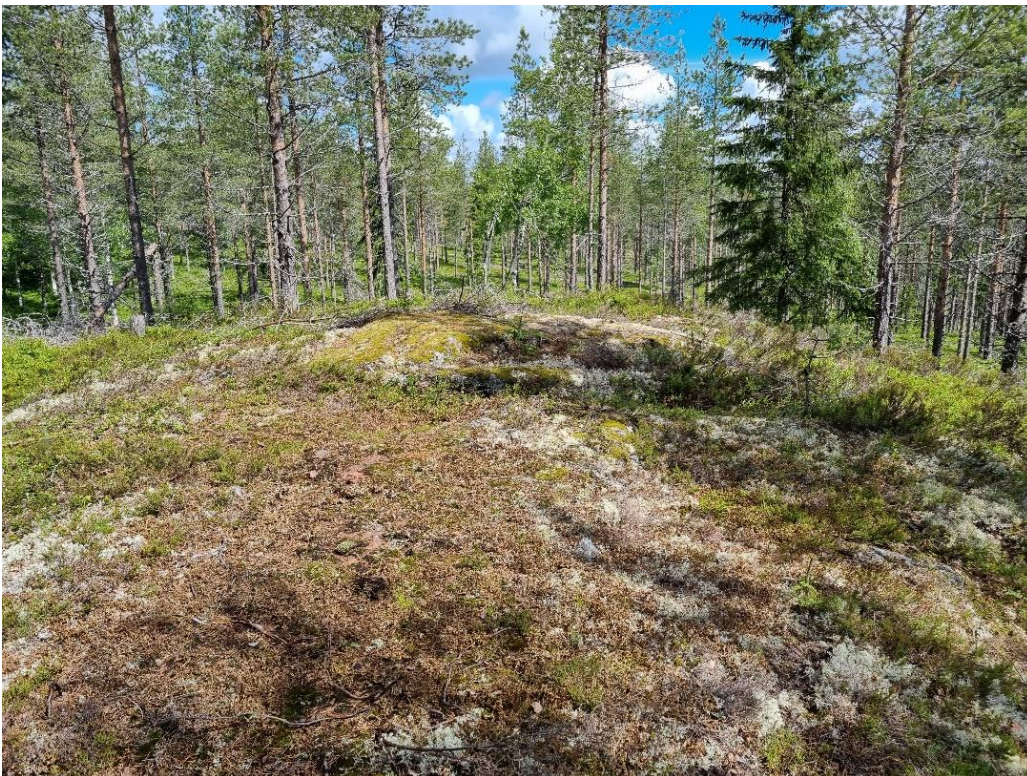
Figur 4.7 Flack håll öster om bergets topp.

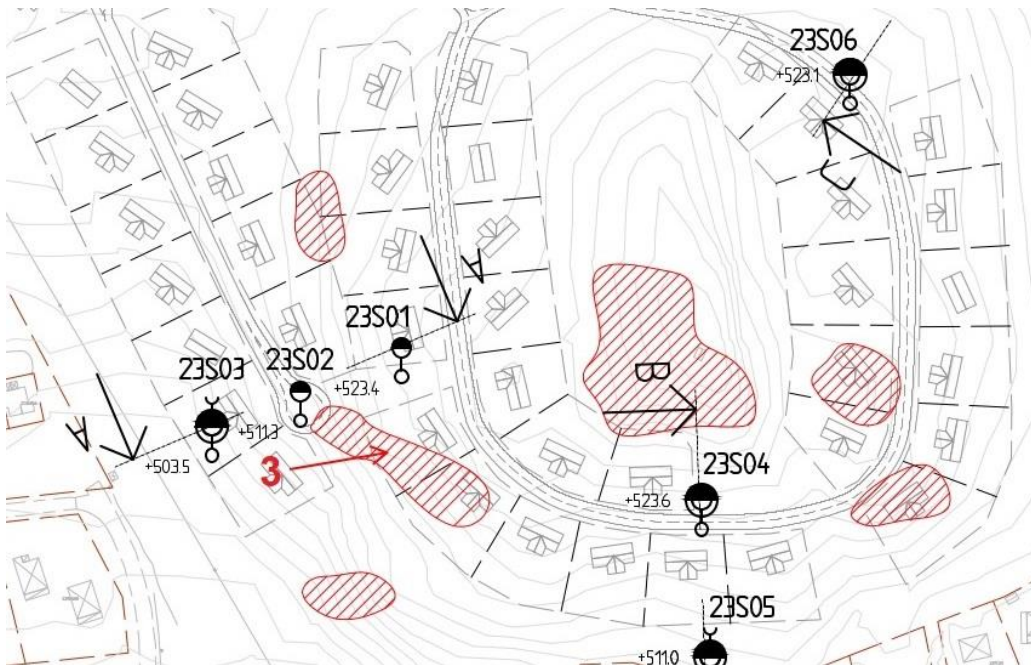
Bergbranten är belägen ca 100 m VSV om bergets topp. Några vertikala partier finns inte och medellutningen överstiger inte 30°.

Figur 4.8 Bergbrant VSV om bergets topp

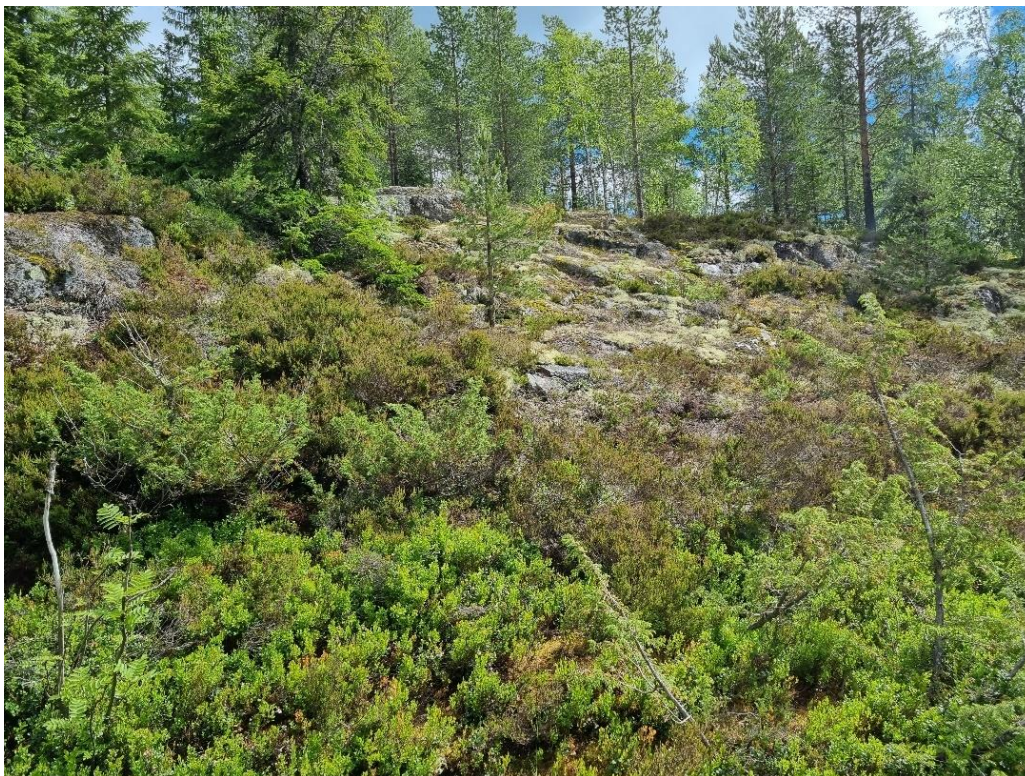
Figur 4.9 Bergbrant VSV om bergets topp

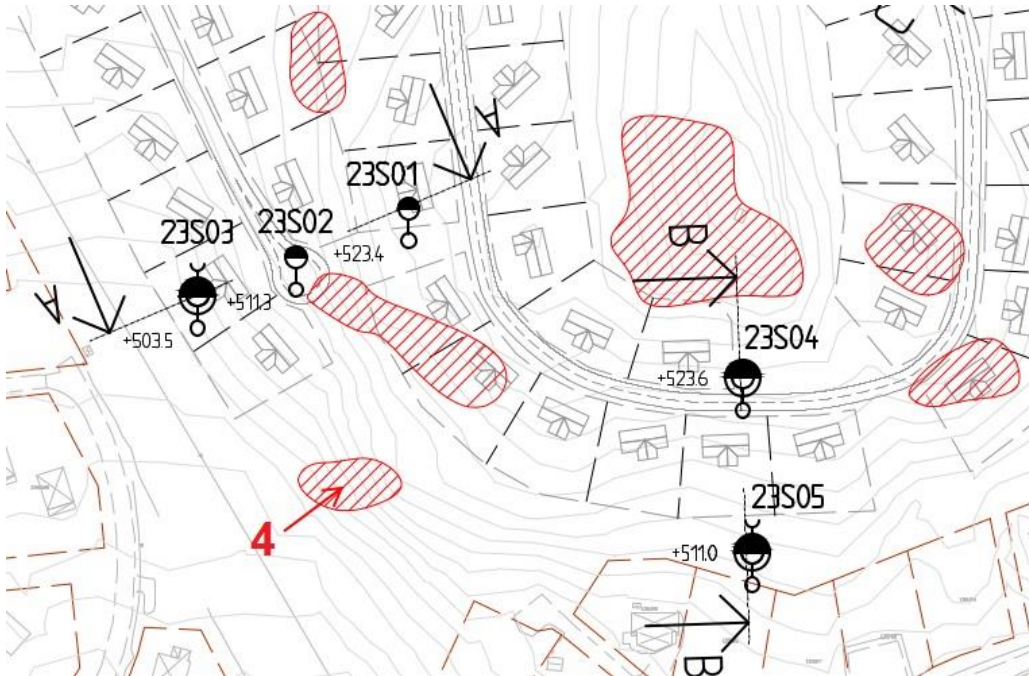
Bergbranten är belägen ca 140 m SV om bergets topp. Brantens totalhöjd är 6–7 m med ca 2 m höga vertikala partier. Någon risk för blockutfall föreligger inte.

Figur 4.10 Bergbrant SV om bergets topp

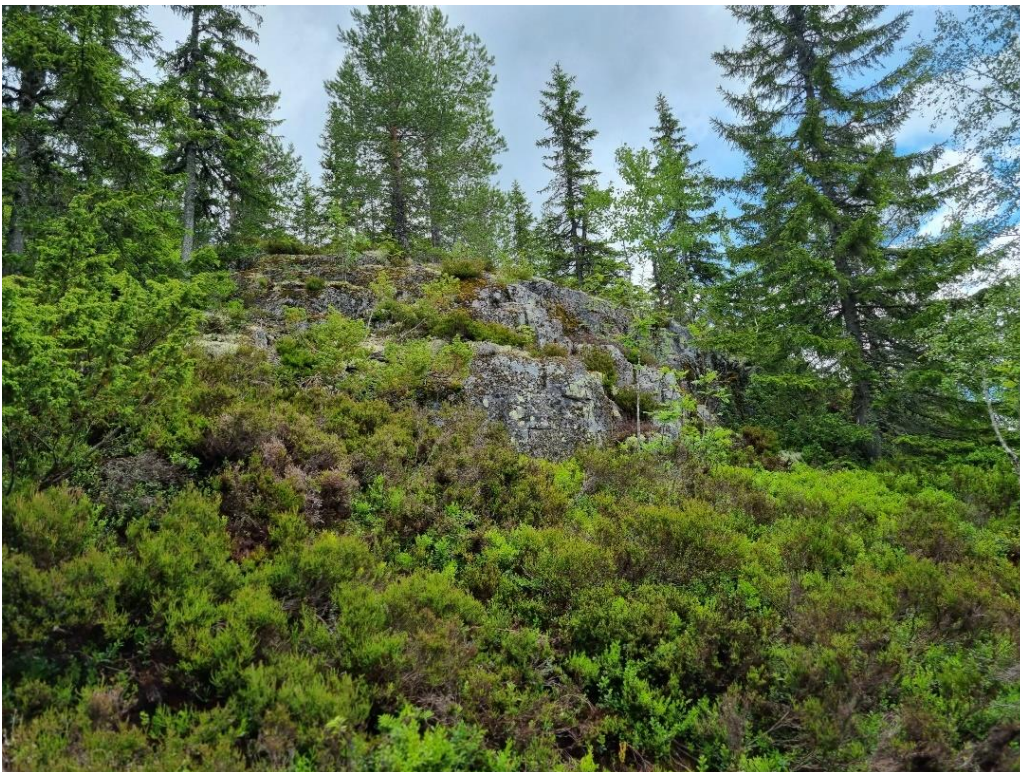
Figur 4.11 Bergslänt SV om bergets topp.

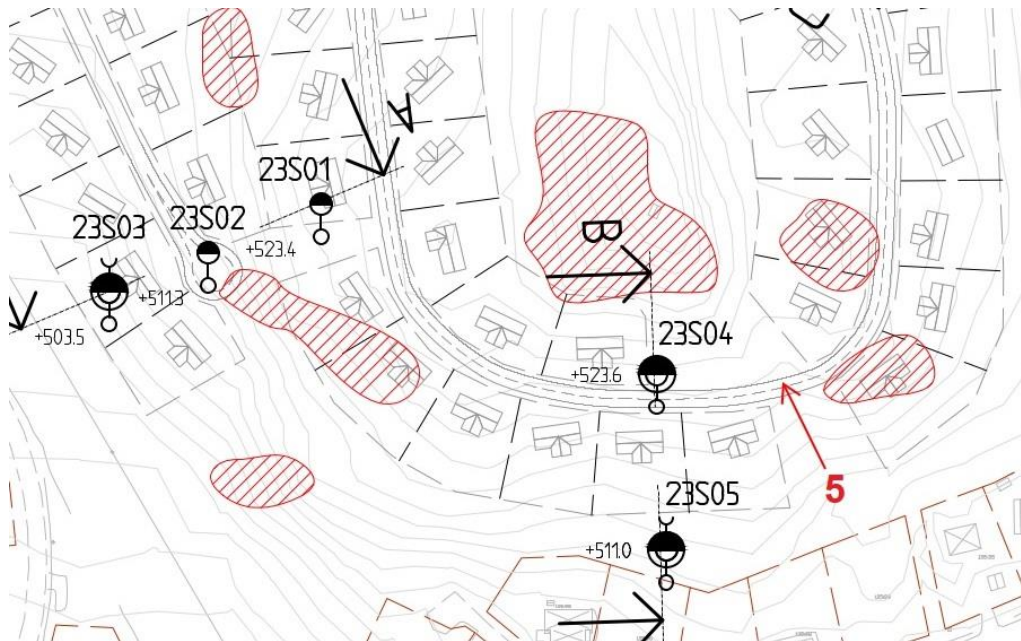
Platsen består av mot söder sluttande terräng utan synliga bergblottningar och med en lutning på 10–15°. Jorddjupet är enligt sondering 23S04 ca 3 m. Bergschakt med lägre höjd kan här komma ifråga för den planerade vägen.

Figur 4.12 Plats för bergskärning SV om bergets topp.

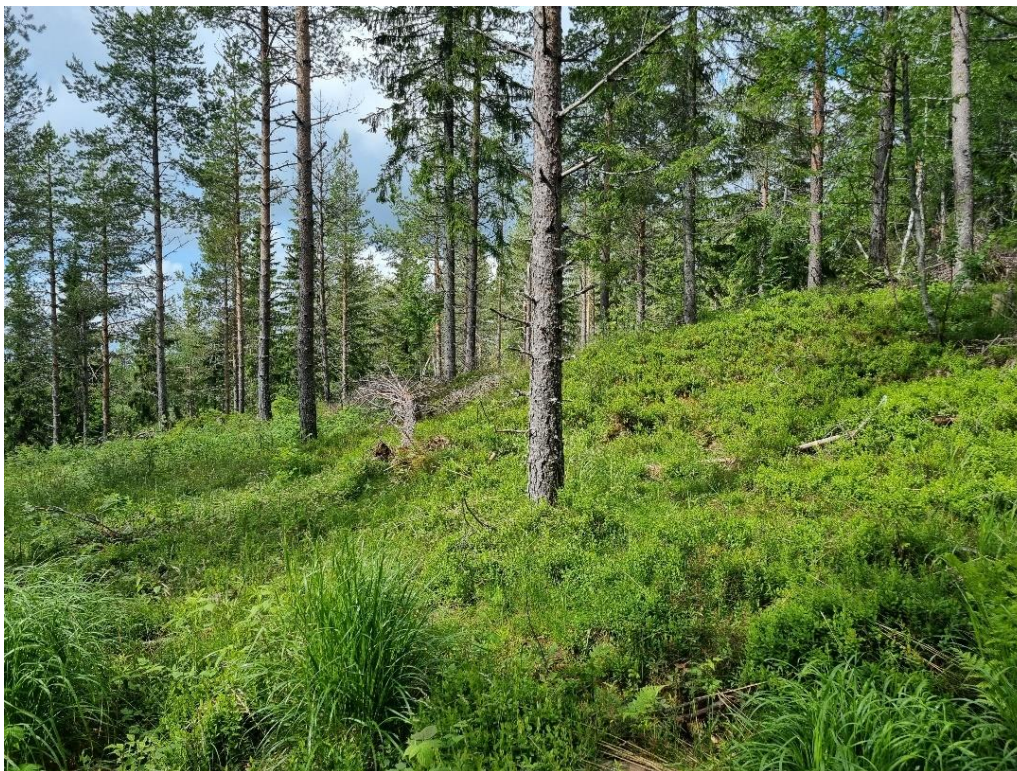
Figur 4.13 Plats för bergskärning SV om bergets topp. Mot Väst.

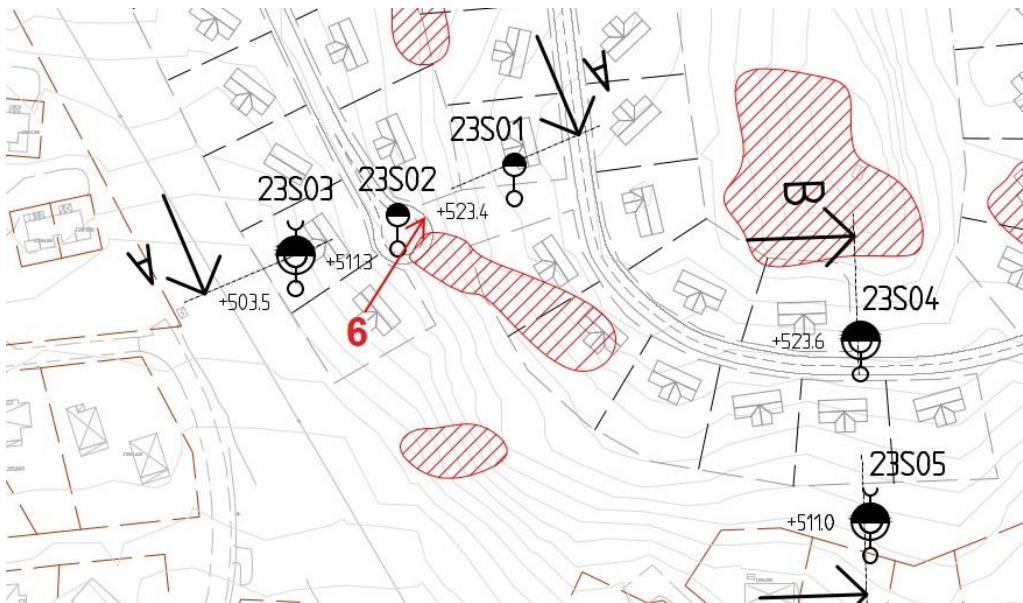
Området är beläget ca 140 m V om bergets topp. Jorddjupet är tunt (0,1-1 m) enligt sondering 23S02. Jorddjupet ökar mot V och är tunt mot O. Det kan antas att det uppstår skärning i berg med några få m höjd. På platsen för vändplanen syns inga bergblotningar.

Figur 4.14 Plats för skärning V om bergets topp.

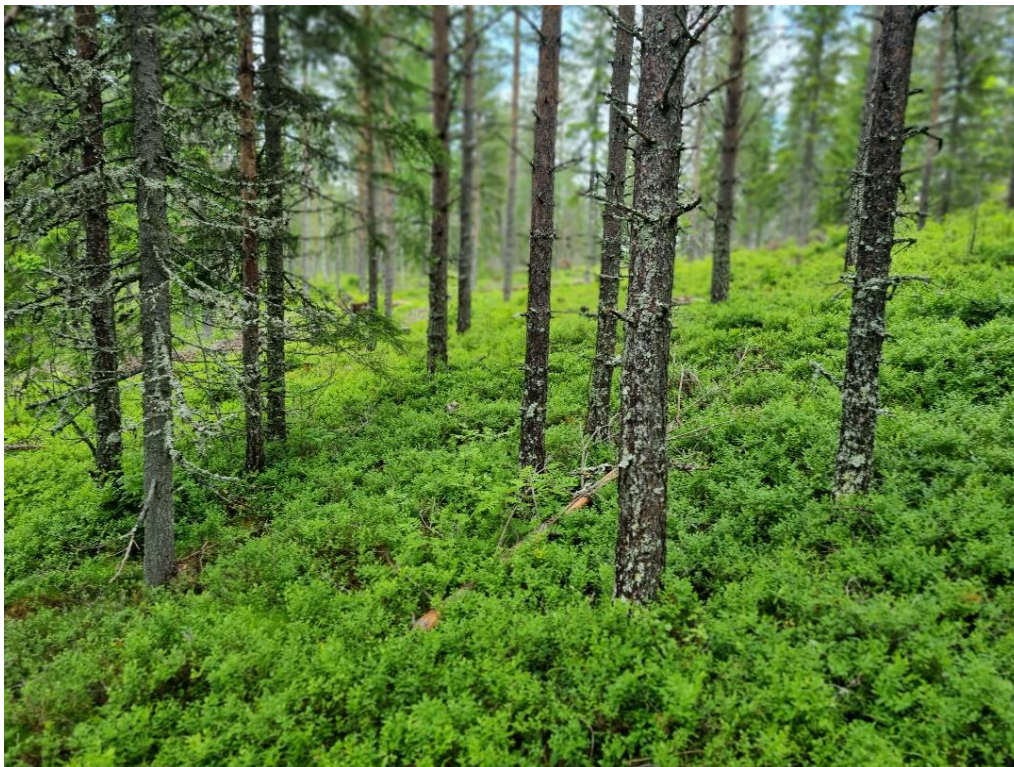
Figur 4.15 Plats för skärning V om bergets topp. Mot norr.
