PM Geoteknik

DP Sydöstra Grönklitt
Orsa kommun

Uppdrag	DP 1-3 Sydöstra Grönklitt
Uppdragsnummer	30058377-002
Kund	Orsa Grönklitt Friluftsanläggning AB
Datum	2023-11-01
Författare	Johan Danielsen
Granskare	Thomas Reblin

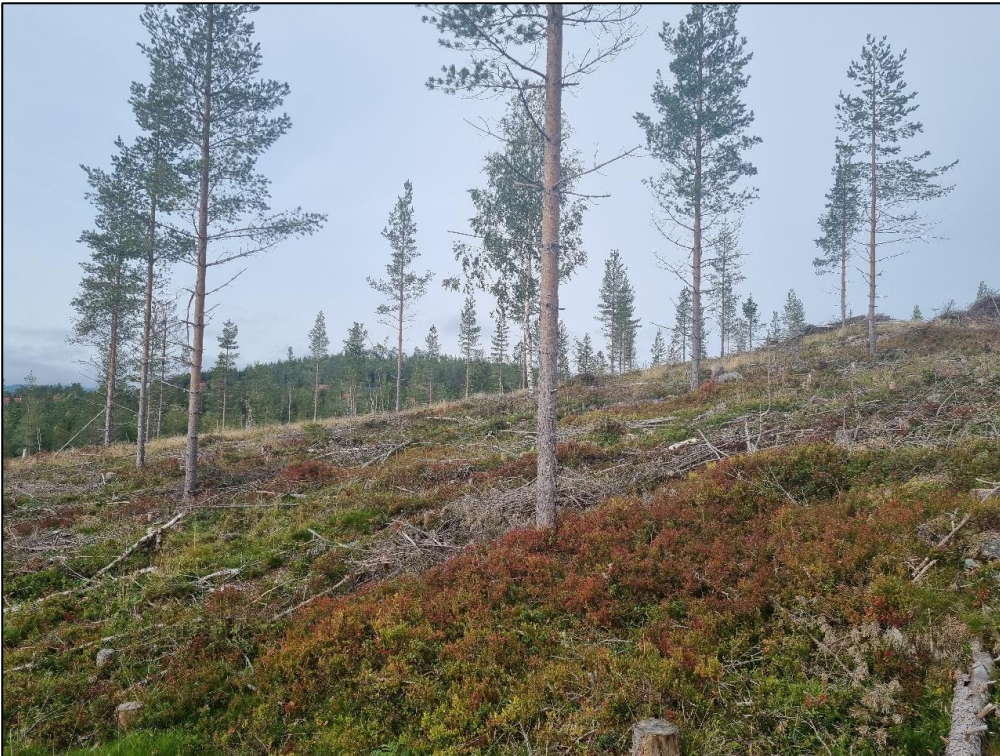
Inom området har flertalet platser med berg i dagen påträffats i övrigt förekommer moränjordar. Slänterna sluttar generellt relativt flackt (1:8-1:5). Lokalt förekommer dock slänter med lutningar 1:2-2,5. Mindre block har observerats i ytan.

Figur 2. Slänter utmed område 1.

Permanent slänter inom området, både bakslänter och slänter för tomter, bör ej ställas brantare än 1:2 för att undvika problem med framtida erosion. Eventuella utstickande block ska rensas i slänter.

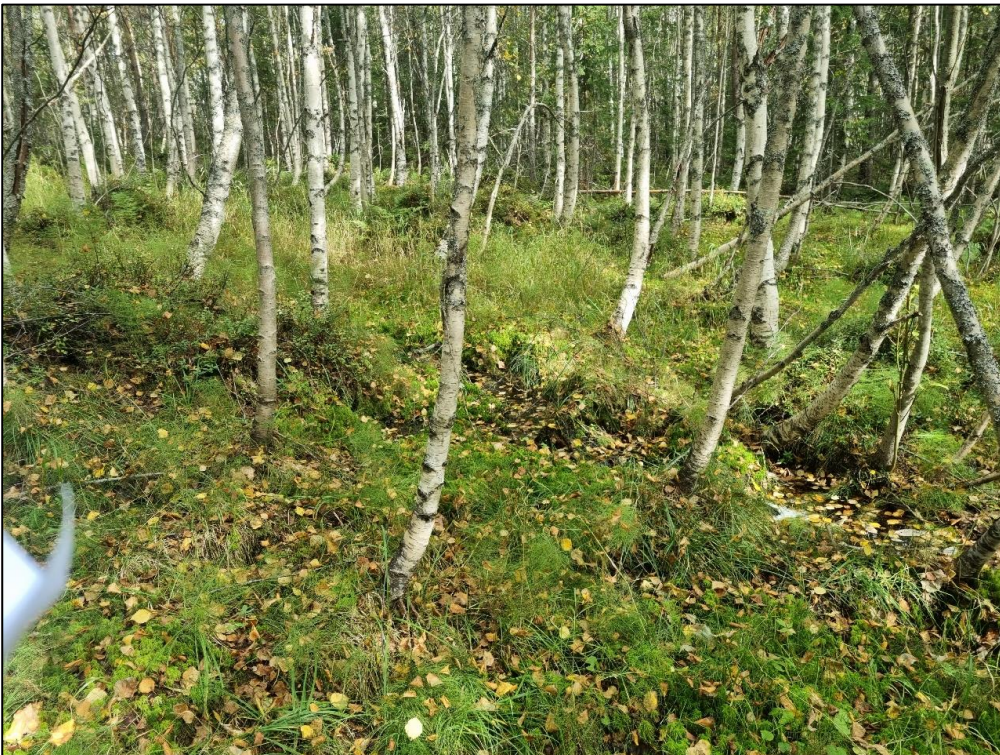
Vattendraget Råtjärnsbäcke delar områdena 1 och 2-3 där Råtjärnen avvattnas söderut genom området.

Figur 3. Vattendrag där ny vägtrumma kommer bli aktuell.

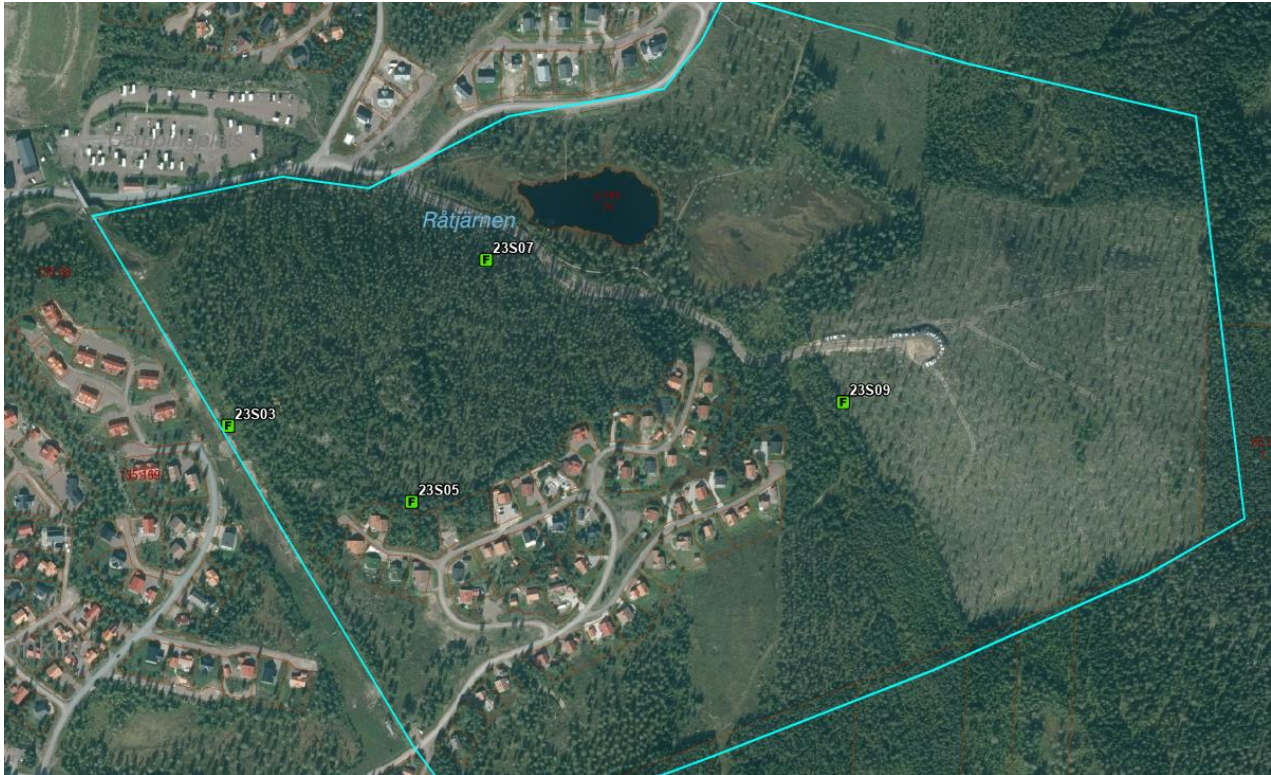
Figur 5. Placering av installerade grundvattenrör.

Rör 03 och 07 inom område 2 var vid avläsningstillfället torra. Utmed dessa partier kan man anta att vattnet som avbördas från höjderna rinner utmed de ytliga bergpartierna.

I rören vid punkterna 05 och 09 som ligger i sydslutningar lästes grundvattennivåerna av på 0,7 – 2,5 meters djup under befintlig markyta. I läget för punkt 09, som ligger närmast bef vattendrag, ligger grundvattennivån som yttligast.

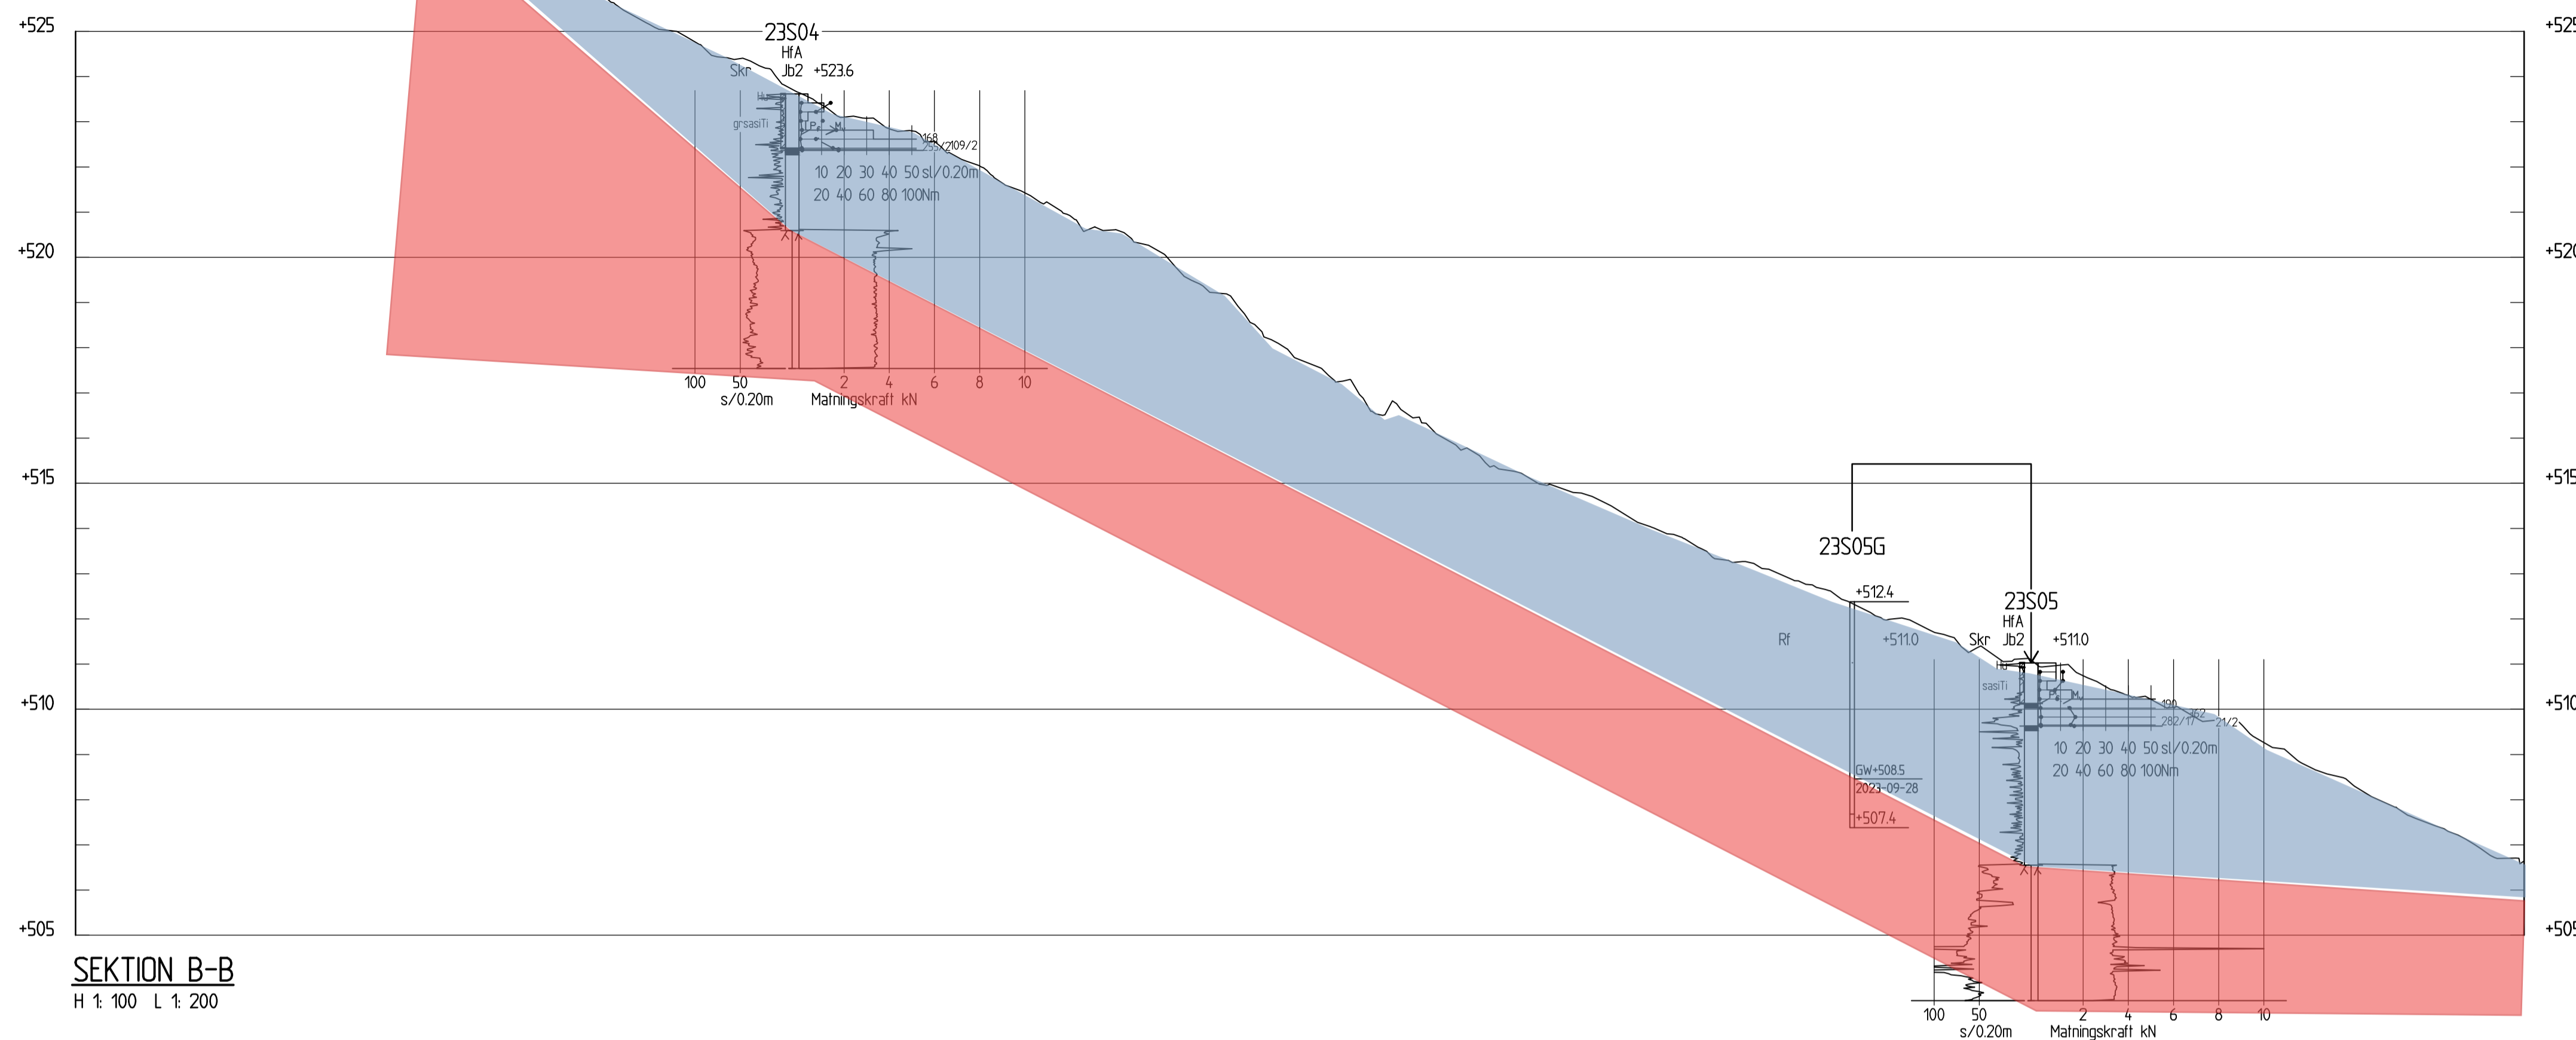
SEKTION B-B
H 1:100 L 1:200

Säkerhetsfaktorn uppgår till som lägst 1,73 (dränerad analys). Säkerheten uppfyller således kraven för "planläggning och nyexploatering".

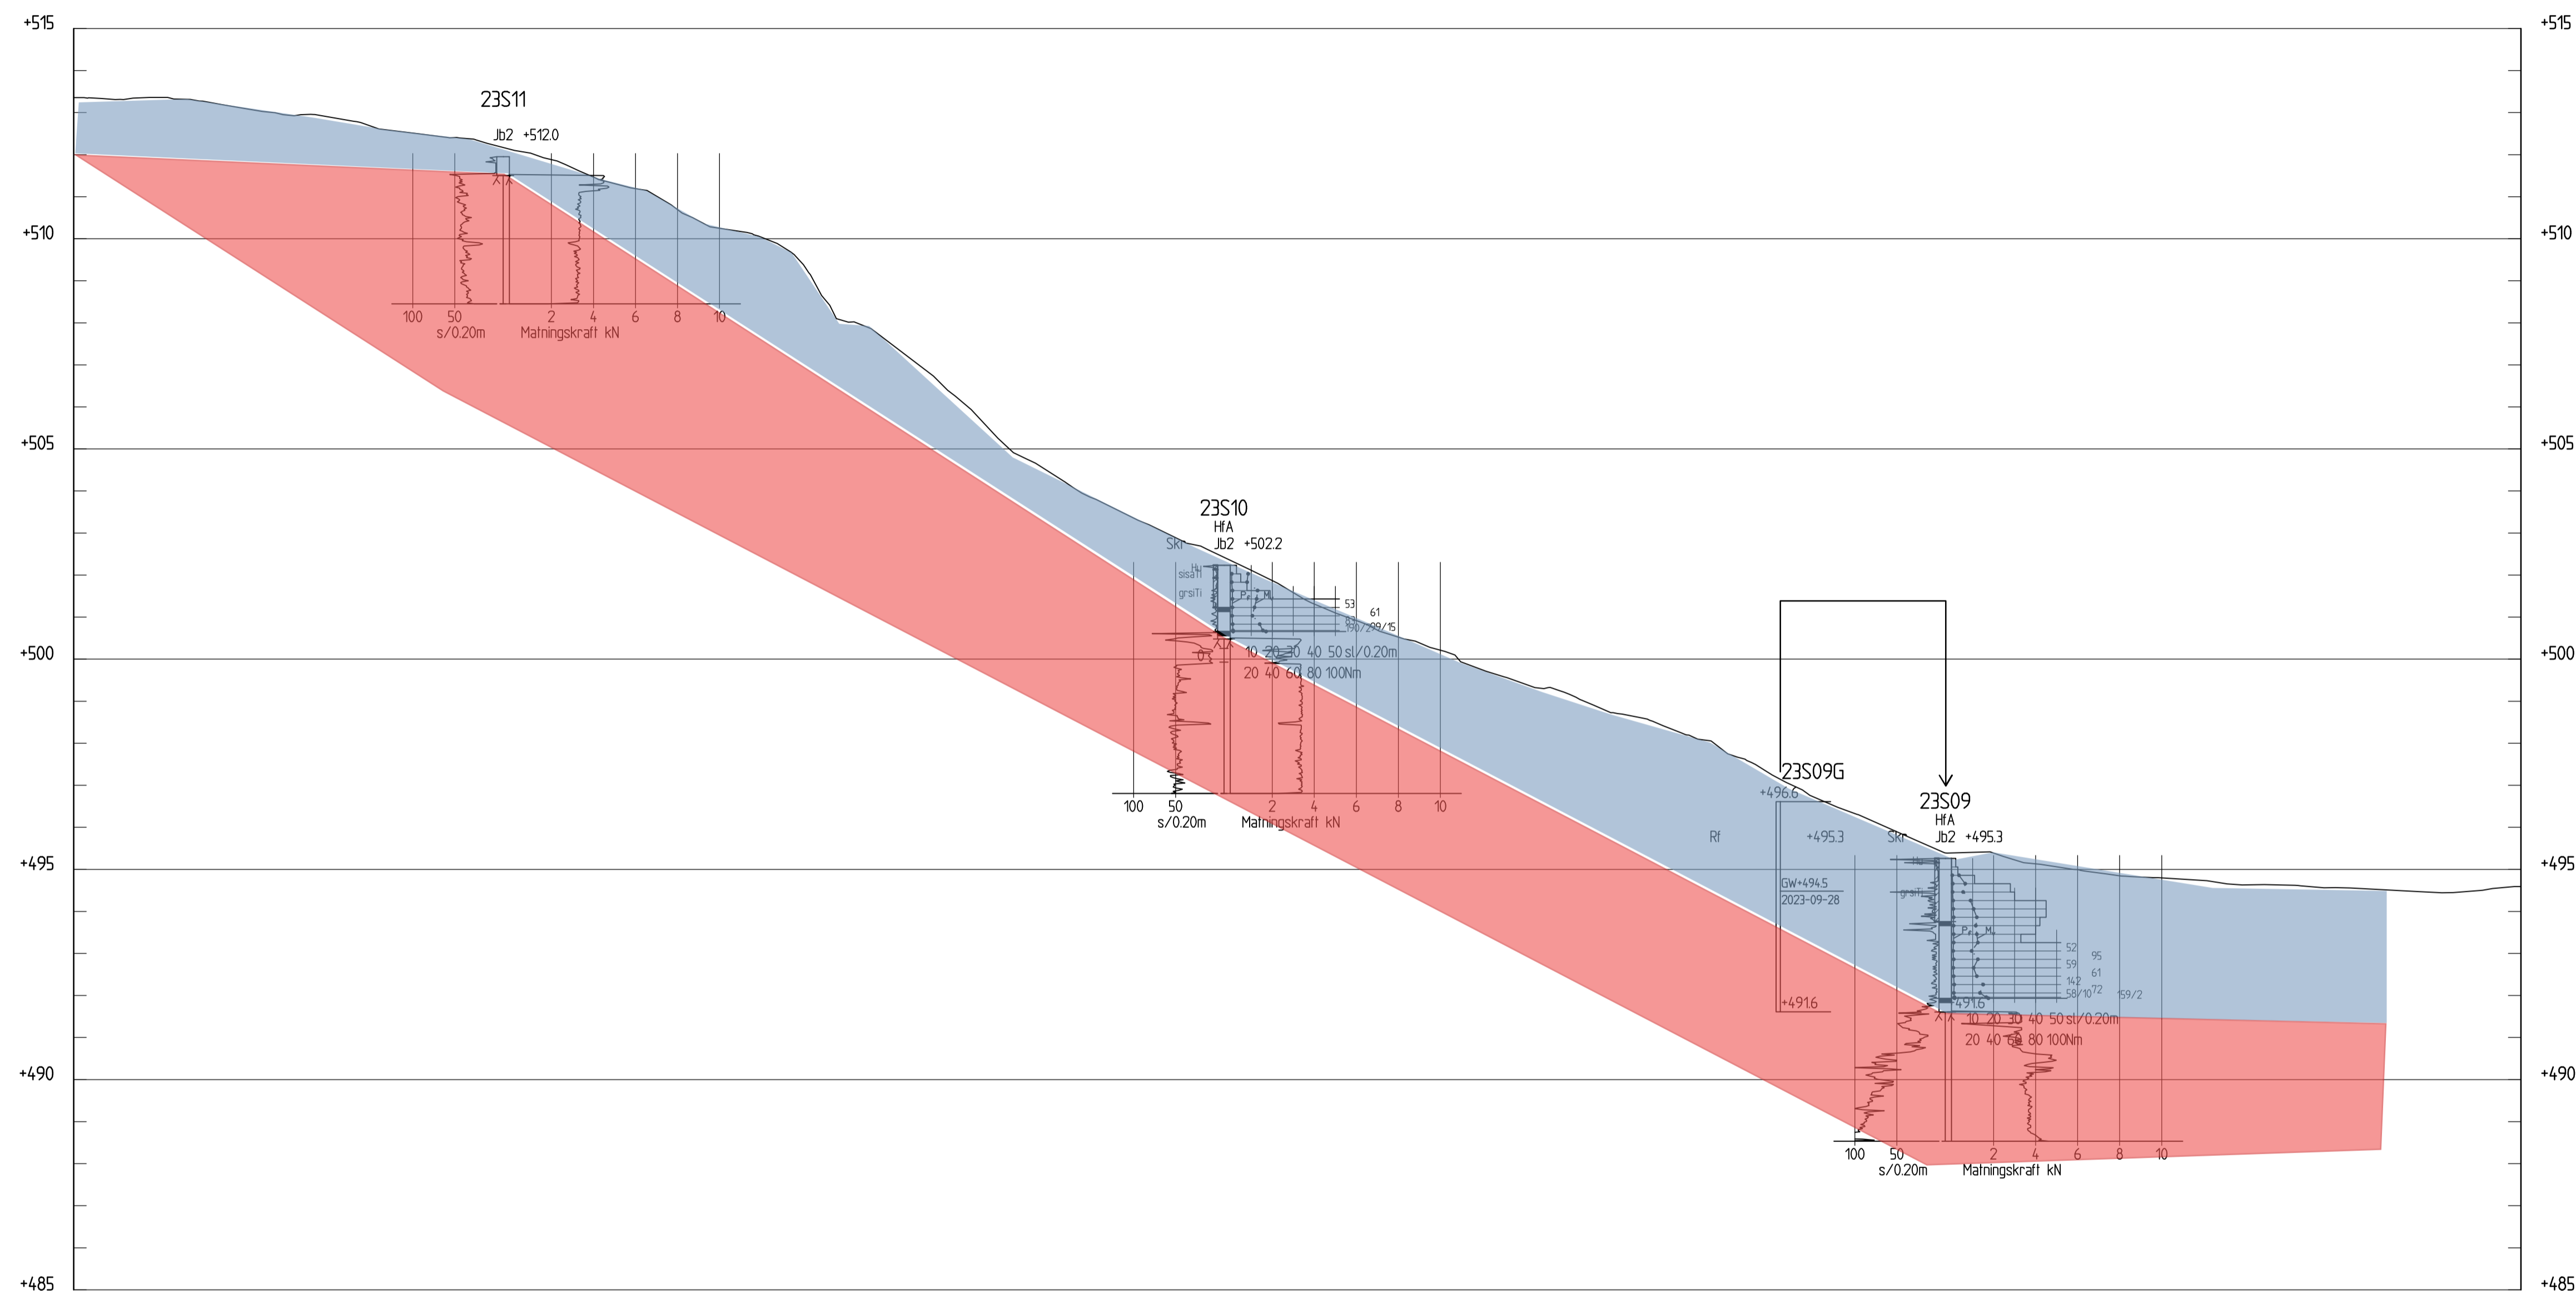
SEKTION D-D
 H 1: 100 L 1: 200

Säkerhetsfaktorn uppgår till som lägst 1,82 (dränerad analys). Säkerheten uppfyller således kraven för "planläggning och nyexploatering".
